## Vandindtrængning ved beslag, etc.

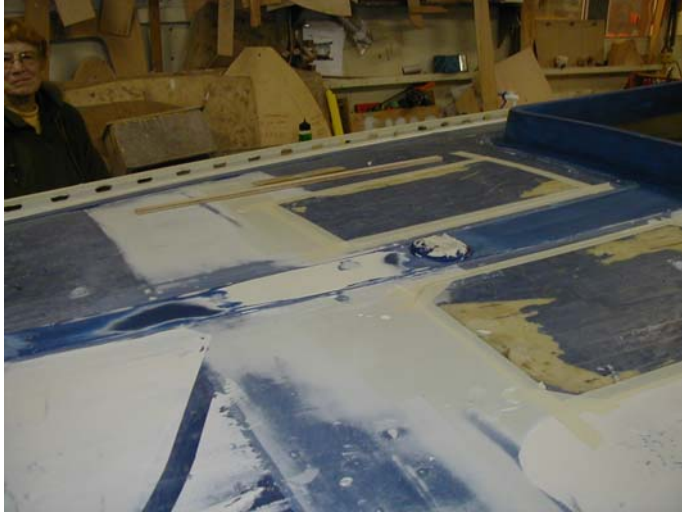
Det er ikke uden konsekvenser, at lade teakdækket blive slidt helt ned, så glasfiberen kommer til syne. Som bekendt bliver teaklisterne skruet fast i glasfiberen under limningen, hvilket efterlader nogle skruehuller, som er proppet med træpløkke forinden

fugning med Sikaflex. Når teaktræet bliver slidt ned, kan det ske, at vandet har fri adgang til balsatræet i sandwichkonstruktionen. Hvis man lader stå til i flere år, vil det indtrængende vand få balsatræet til at rådne, og dækket bliver blødt som gummi. Ved at banke med skaftet af en skruetrækker er det let lokaliserer de områder af dækket, hvor balsaen var væk.

Forinden et nyt teakdæk lægges, er det derfor ofte nødvendigt at skære dækket op flere steder for at udbedre skaderne. Så derfor: Hvis dit teakdæk også er slidt ned så sørg for, at de gamle skruehuller bliver lukket så hurtigt, det er muligt. Check ligeledes jævnligt alle

gennemføringer og skruehuller ved mastefod, lugegarage, fok/genuaskinner, spil (skruer og aksel), alle beslag på ruf, agterlugehængsler, forstagsbjælke, flagsstangsbøsning, og evt. motorbeslag på dæk. Lader du bare stå til kan det blive en ganske bekostelig affære!
